Erste-Hilfe-Symposium 2026

# Was Ersthelfer und Einsatzkräfte über moderne Fahrzeuge wissen sollten

*Elektromobilität, eCall und Assistenzsysteme*

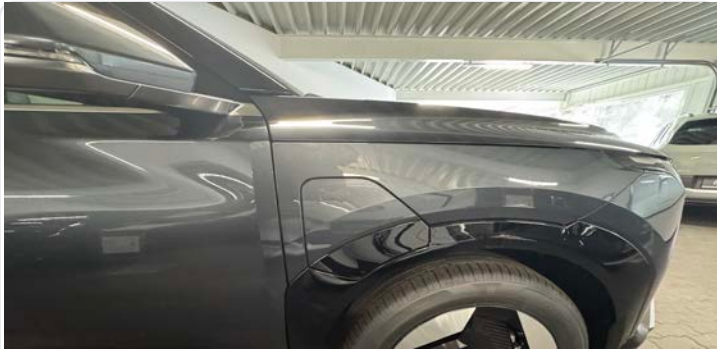
Foto: Ladeklappe

### Ladeklappe statt Tankdeckel

Kein klassischer Tankdeckel — stattdessen eine Ladeklappe, meist vorne am Kotflügel oder an der Front. Aus mittlerer Entfernung ohne Berührung erkennbar.

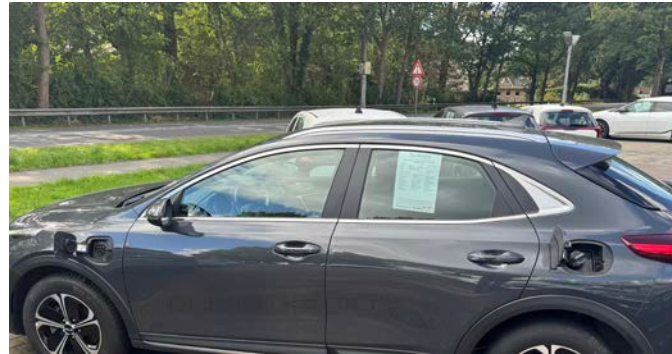
Foto: beide Klappen

### Zwei Anschlüsse (Hybrid-Hinweis)

Kraftstoffeinfüllstutzen UND Ladeklappe gleichzeitig vorhanden: klares Zeichen für einen Plug-in-Hybrid — auch hier ein Hochvoltsystem vorhanden.

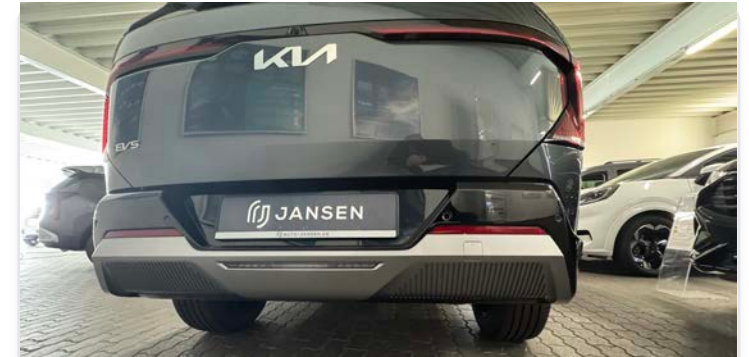
Foto: Heckansicht

### Kein Auspuff sichtbar

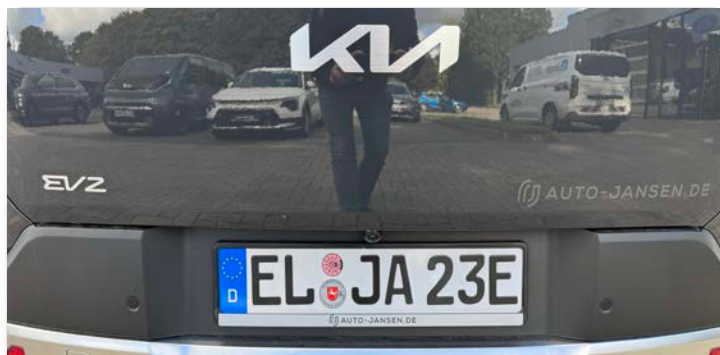
Foto: E-Kennzeichen

### E-Kennzeichen (das „E“)

Kennzeichen endet auf „E“ — der schnellste Indikator, oft schon aus sicherem Abstand erkennbar, ohne sich dem Fahrzeug überhaupt zu nähern.

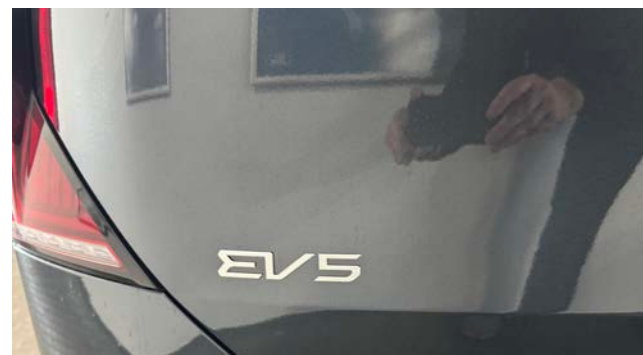
Foto: Typschild

### Modellbezeichnung / Emblem

Kürzel wie „e-“, „EV“, „Electric“, „BEV“, „e-tron“, „EQ“, „ID.“ am Heck oder an der Seite. Zuverlässiger als der reine Markenname.

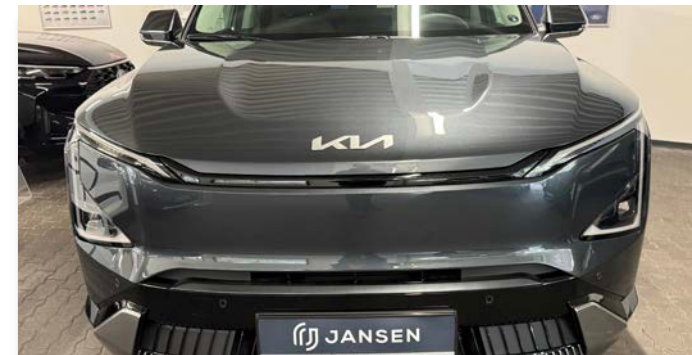
Foto: Front

### Geschlossene Frontpartie

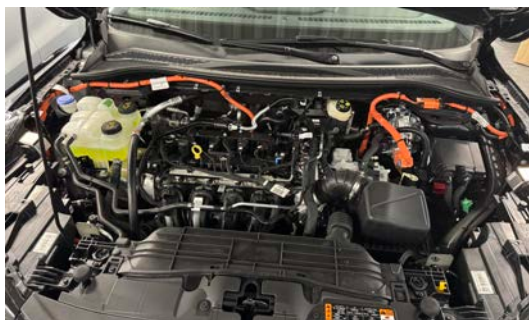
Foto: beschädigtes HV-Kabel

**Akut · Stromschlag**

## **Beschädigte orange HV-Kabel/-Komponenten**

Orange gekennzeichnete Leitungen oder Bauteile mit sichtbarer Beschädigung, offen liegenden Adern oder Deformation: direktes Risiko für alle in der Nähe.

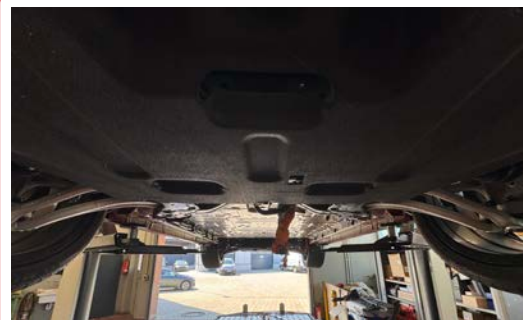
Foto: Rauch/Geruchsquelle

**Akut · Brand**

## **Rauch oder ungewöhnlicher Geruch**

Rauchentwicklung oder ein auffälliger süßlich-chemischer Geruch aus dem Fahrzeug können auf ein beginnendes thermisches Ereignis in der Batterie hindeuten.

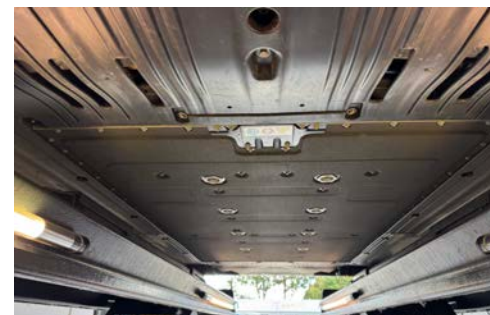
Foto: Unterboden

**Akut · Kurzschluss**

## **Beschädigung im Unterboden-/Batteriebereich**

Sichtbare Deformation, Kratzspuren oder Durchbrüche am Fahrzeugboden — dort, wo bei den meisten E-Fahrzeugen die Batterie verbaut ist.
